## Punto de Vulnerabilidad

| Punto Vulnerable: | Puerta entre línea 3 y 4 con brazo dañado |
| Área: | CeDis Guerrero Negro |

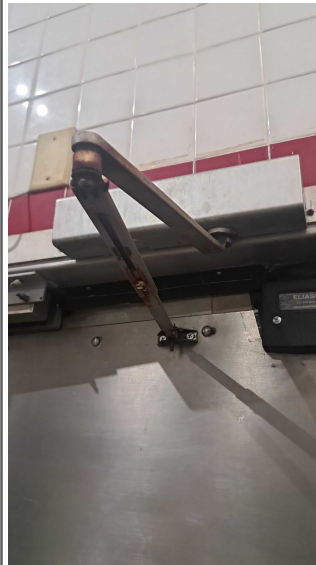
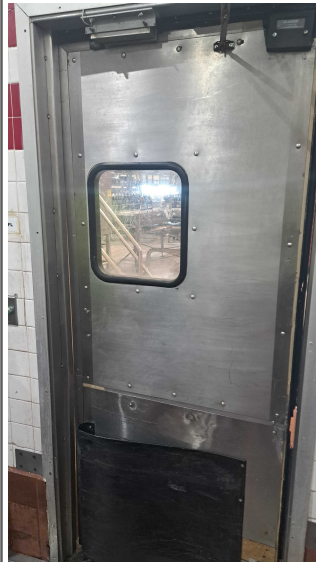
**Evidencias de esta acción:**

| Afectación: | Acceso no autorizado/riesgo de contaminación cruzada |

| Descripción de las consecuencias: | Accesos no autorizados a áreas críticas que pueden repercutir en riesgo de contaminación cruzada. |

| Descripción: | Reparación del brazo de la puerta y el marco |
